Ministerio  
**de Ambiente**

# RED DE MONITOREO DE PLAYAS

## Temporada 2022-2023

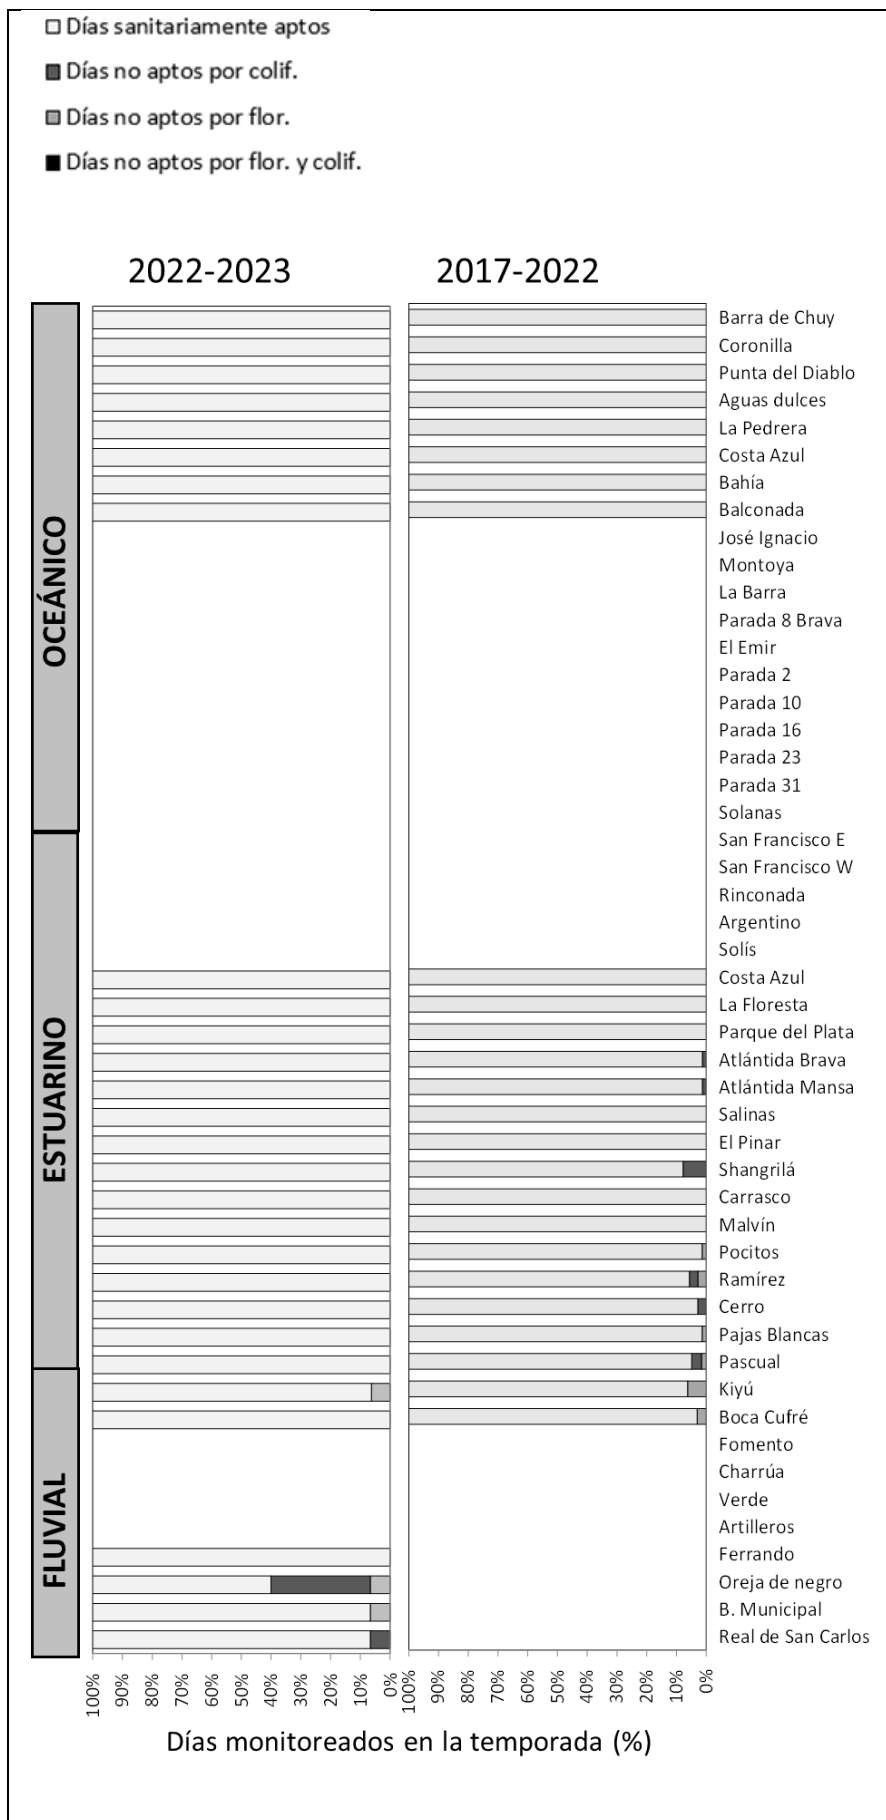
Figura 11. Días monitoreados (en porcentaje) que resultaron sanitariamente aptos (gris claro) y sanitariamente no aptos para baños durante la temporada de verano 2022-2023 y comparación con quinquenio anterior. Los días no aptos se dividen en: no aptos por coliformes (gris oscuro), no aptos por cianobacterias (gris intermedio), y no aptos por ambas causas (negro). Las áreas en blanco indican aquellas playas para las cuales no se pudo graficar la información.

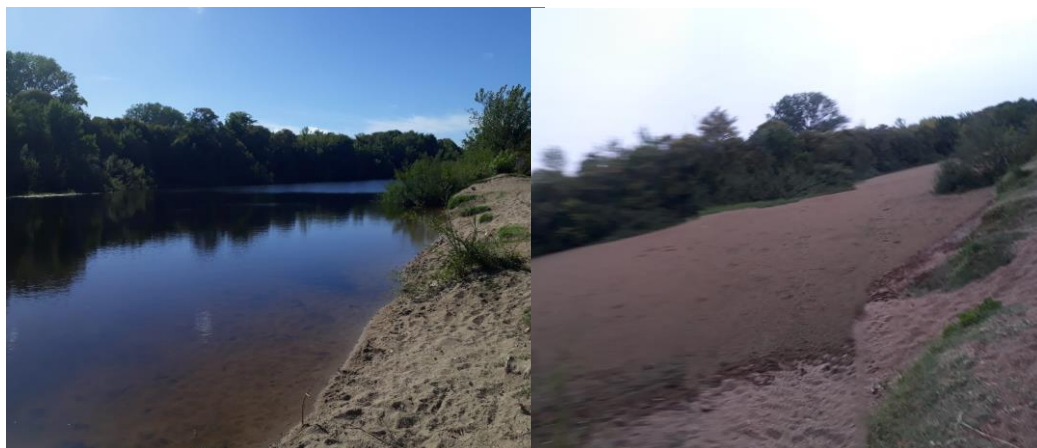
Laguna del medio, en Parque Robaina, Dpto de Florida. A la izquierda: laguna en condiciones normales. A la derecha. Laguna colmatada con plantas acuáticas.

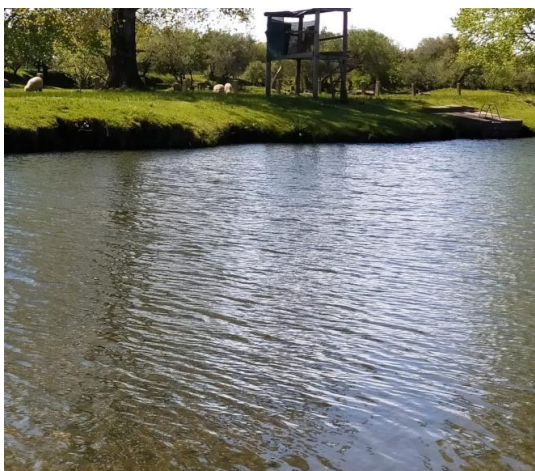
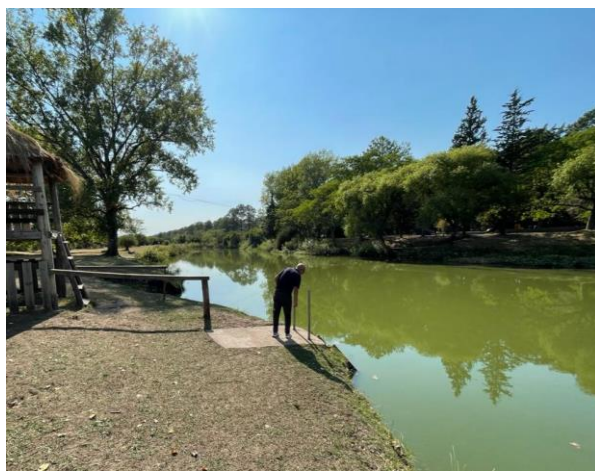
Balneario Santa Lucía, Departamento de Lavalleja. A la izquierda: agua en condiciones normales. A la derecha: agua con presencia de una Floración dispersiva de cianobacterias.
